Instandsetzung einer 8-feldrigen Sandsteinbogenbrücke bei Eisenach, im Zuge der B 19 (ehemals A 4) Karolinentalbrücke, die unbekannte Schöne

2 Bauwerks- und Zustandsbeschreibung Mai 2009

3 Instandsetzungskonzeption

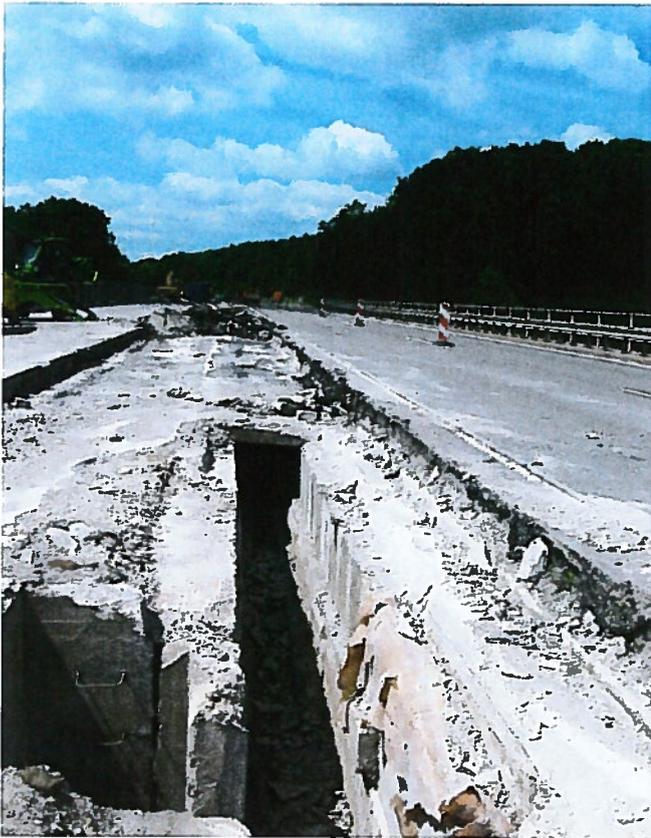
Bild 3 Bauwerksentwässerung

Ab der Kämpferlinie abwärts ruhen die Teilbauwerke auf einem gemeinsamen Unterbau. Das landschaftsprägende, jetzt 263 m lange Bauwerk (Übe – Übe) steht unter Denkmalschutz und beherbergt Fledermäuse, Turmfalken, Dohlen und Hirschkäfer. Die erste größere Instandsetzungsmaßnahme erfolgte 1963. Das ursprüngliche Entwässerungssystem, bestehend aus Straßeneinläufen an den äußeren Fahrbahnrandern die über Querschläge mit einem Längskanal in Bauwerksachse verbunden waren und in die Pfeiler entwässerten, wurde dabei durch Freifallabläufe ersetzt.

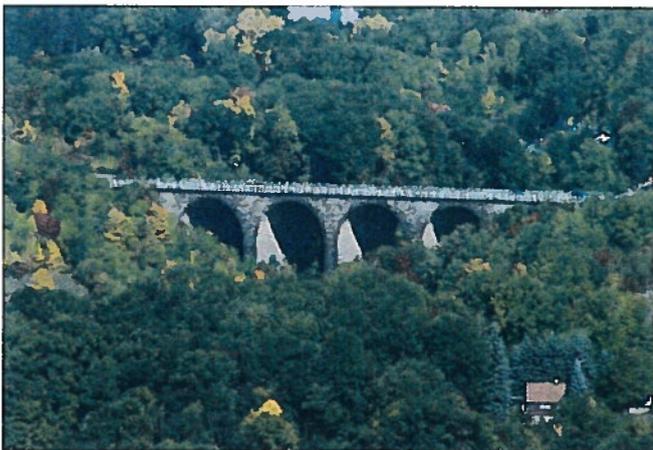
Bild 4 Bauwerksansicht vor Umbau

Das denkmalgeschützte Bauwerk wurde im Dezember 2007 bei der turnusmäßigen Bauwerksprüfung durch das Thüringer Landesamt für Bau und Verkehr mit „nicht ausreichend“ bewertet. Obwohl sich die Bausubstanz als solide und erhaltungswürdig darstellte, führten nachfolgend aufgeführte Schäden und Mängel zu erheblichen Dauerhaftigkeitsproblemen:

- Kappen- und Gesimsschäden in Verbindung mit der nicht vorschrittmäßigen Bordhöhe
- Die für die Standsicherheit der Kappen unklare statische Funktion der teilweise abgebrochenen Natursteinkonsolen
- Bereichsweise ausgeprägte Betonabplatzungen mit freiliegender Bewehrung an den Gesimsen
- Stark geschädigte und veraltete Entwässerungseinrichtungen
- Risse in den Sandsteinquadern der Stirnwände
- Nicht verschlossene Fugen zwischen den Natursteinen im Bereich der Gewölbebögen 1-3

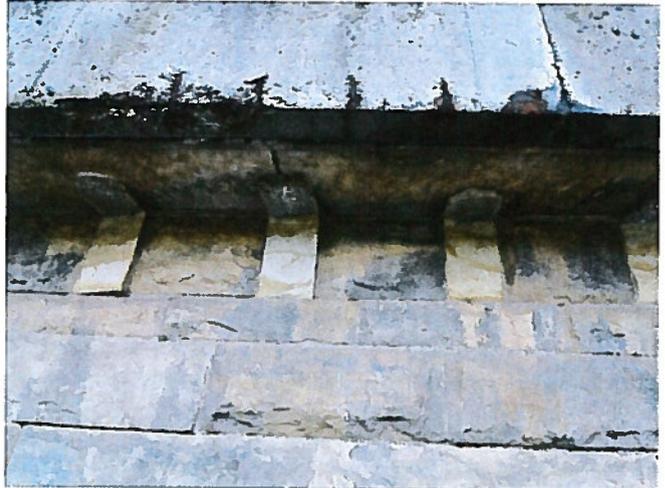
Hauptsächlich in den nördlichen Bogenhälften fehlte in großen Abschnitten der Fugendeckmörtel. Einzelne in Sandstein ausgeführte Konsolsteine an der Kappenunterseite waren komplett abgerissen und abgestürzt oder von Rissen durchzogen (meist Abrisse am Einbindepunkt zum aufgehenden Mauerwerk).

Bild 6 Abgerissene Konsolsteine

- Rückbau der oberen Gesimsebene und Konsolen sowie Neuerrichtung der oberen bossierten Werksteinebene unterhalb der Kappen in Sandstein
- Abnahme von bituminösen Anstrichen und Auflagerungen durch mechanische Reinigungsverfahren
- vollformatiger Austausch von Werksteinen in Abschnitten mit starken Rissbildungen und im Bereich der nachträglich eingebrachten Entwässerungsöffnungen auf den Kappenunterseiten
- teilformatiger Austausch (Vierungen) von Werksteinen an gliedernden Bauwerkskanten und in stark geschädigten Werksteinabschnitten
- vollständige Instandsetzung des Fugennetzes

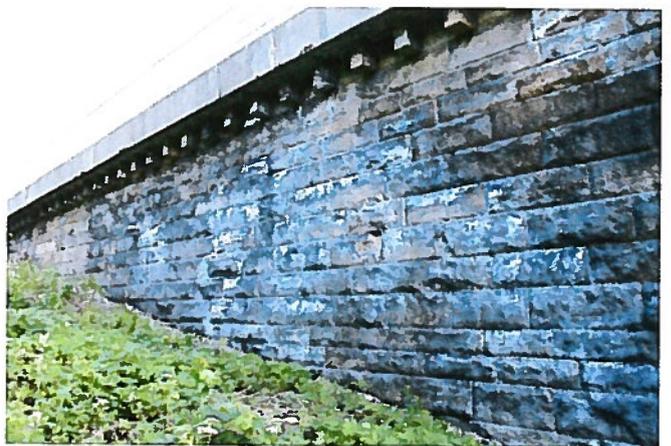
Durch die teilweise defekte Fahrbahntwässerung und den hierdurch ausgelösten Feuchteintrag konnte mit Tausalzen belastetes Oberflächenwasser in die Brückenkonstruktion eindringen.

In oberflächennahen Abschnitten der Werksteine akkumulierten sich diese Salze in schwarzen Verkrustungen. Weiterhin wurde durch den unkontrolliert aufgewachsenen, schattenbildenden Baum- und Strauchbestand die Bildung von biogenen Belägen auf dem Werkstein begünstigt.

Bild 7 Durchfeuchteter Natursteinbereich

Aufgrund des hohen Durchfeuchtungsgrades einzelner Werksteinabschnitte muss mit einer längeren Trocknungsphase gerechnet werden. Die ausgeführten Reinigungsarbeiten, bei welchen die diffusionsbehindernden Krusten abgenommen wurden, begünstigen das Trocknungsverhalten des Mauerwerkes. Es ist jedoch nicht auszuschließen, dass im Verlauf der Bauwerkstrocknung eine erneute Salzauskristallisation auf einzel-

nen Werksteinoberflächen stattfindet. Entsalzungen oder Salzreduzierungen waren bei der in der Sanierungsphase vorliegenden Feuchtesituation nicht möglich. Der nach vorn gerichtete Verdunstungsstrom transportiert kontinuierlich salzbelastetes Wasser aus dem Kernbereich des Mauerwerkes an die Oberfläche der Werksteine.

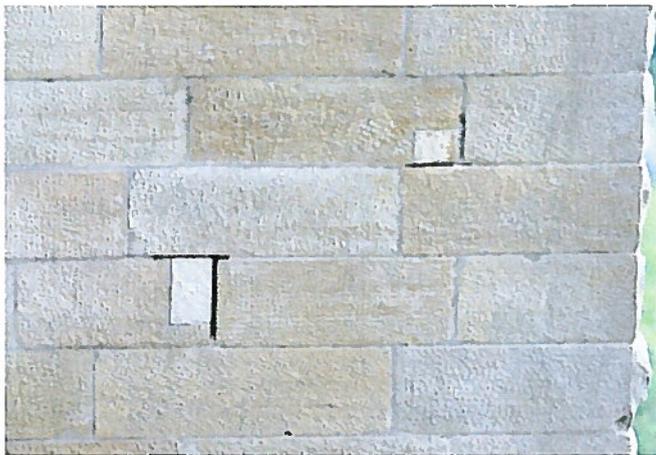
Bild 8 Vierungen am Kämpfer

Aufgrund des Versalzungsgrades einzelner Werksteinabschnitte kamen keine Steinerfüllmörtel zur Anwendung. Steinerfüllmörtel weisen bei der vorliegenden Belastungssituation eine zu geringe Standzeit auf. Mit dem Ziel der Nachhaltigkeit wurden Fehlstellen im Mauerwerk ausschließlich mit Natursteinvierungen geschlossen.

Der Einbau von Vierungen trägt in hohem Maß zur Reduzierung der Bauunterhaltskosten bei. Da mit dem Postaer Sandstein das bauzeitliche Werksteinmaterial zur Verfügung stand, werden sich die eingebauten Vierungen in kurzer Zeit optisch in das Bauwerk integrieren.

Die abschließende Verfügung des Mauerwerkes erfolgte mit einem Fugmörtel, welcher eine hohe Sulfatbeständigkeit und einen niedrigen Alkalianteil aufweist. Zur Gewährleistung eines

hohen Haftverbundes zum Trägergestein wurden im Rahmen der Bauüberwachung Auszugsversuche an den Vierungen durchgeführt.

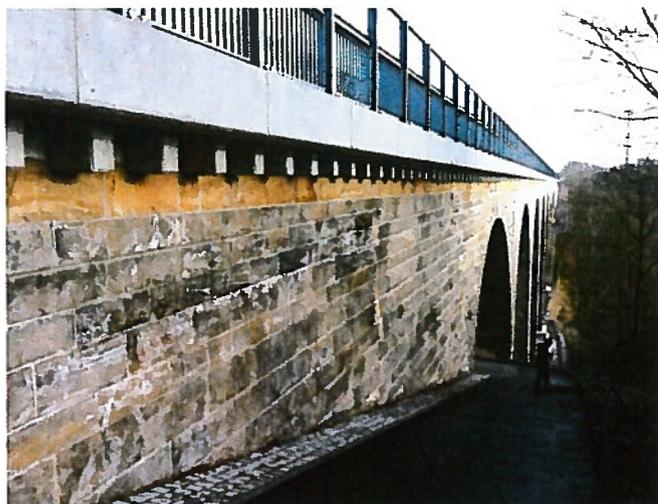
Bild 13 Neu gestaltete Kappen und Dienstwege

Besonders erwähnenswert ist hierbei der konsequente und sehr gelungene Übergang von den sanierten Natursteinstirn-

wänden in die neu auf betonierten Kappen, mit ihren Betonkonsolen.
